DEPARTAMENTO ADMINISTRATIVO
NACIONAL DE ESTADÍSTICA
INSTITUTO GEOGRÁFICO
AGUSTÍN CODAZZI

DESCRIPCIÓN DE PUNTO MATERIALIZADO DE CONTROL HORIZONTAL

Nomenclatura estandarizada **A173W** Nombre del punto (Estampado en placa) **A173W**

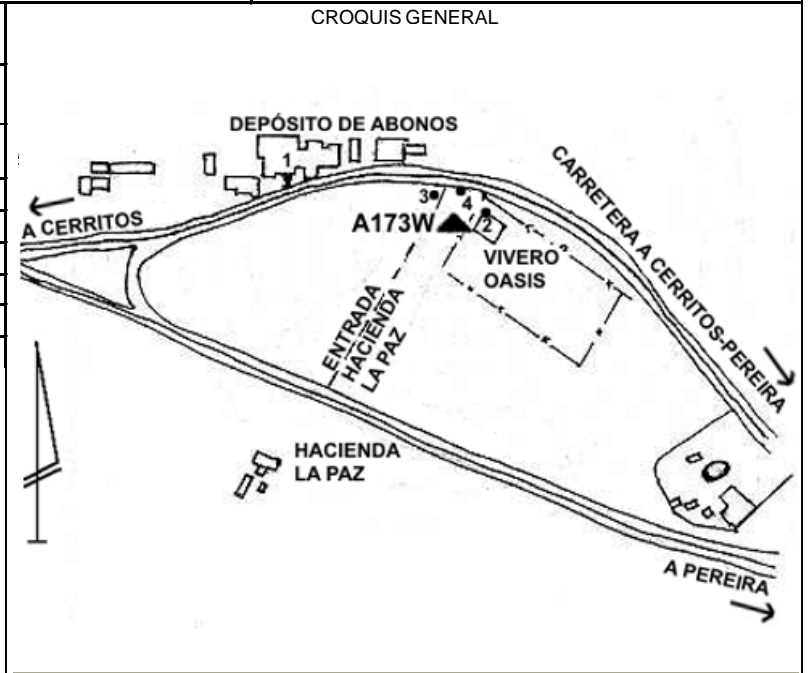
Acceso (Croquis general)

OBJETO	AZIMUT MAGNÉTICO	DISTANCIA EN METROS	DIRECCIONES
1 DEPÓSITO DE ABONOS Y DROGAS "EL AGRÍCOLA"	300	45	
2 VÉRTICE NW CASA VIVERO "OASIS"	115	35	
3 POSTE CON LUMINARIA	315	7.3	
4 ESQUINA CERCADO ENTRADA	70	2.3	
5

El vértice se encuentra dentro de las instalaciones del vivero "Oasis" en la hacienda "La Paz", la cual a su vez se halla por la vía que de Pereira conduce a Cerritos.

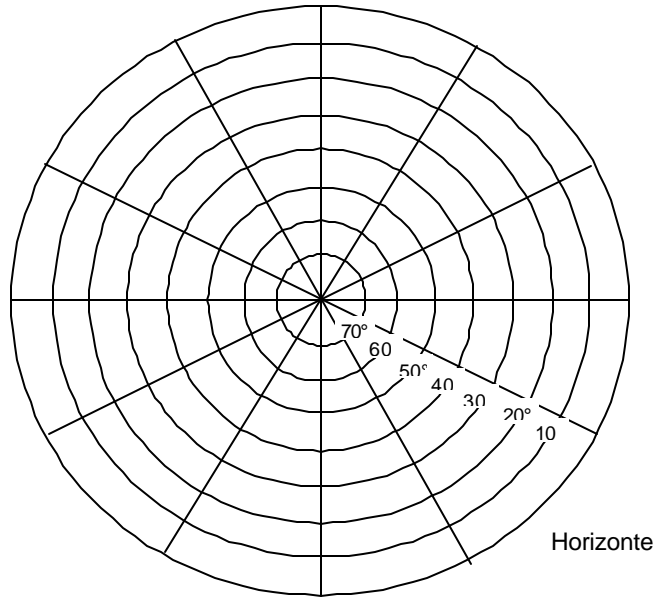
Diagrama de Obstáculos

NORTE
