DESCRIPCIÓN DE PUNTO MATERIALIZADO DE CONTROL HORIZONTAL

Departamento RISARALDA Municipio PEREIRA Vereda o barrio OLAYA HERRERA Finca o dirección PARQUE OLAYA HERRERA

Nomenclatura estandarizada **GPS-D-RS006** Nombre del punto (Estampado en placa) **GPS-D-RS006**

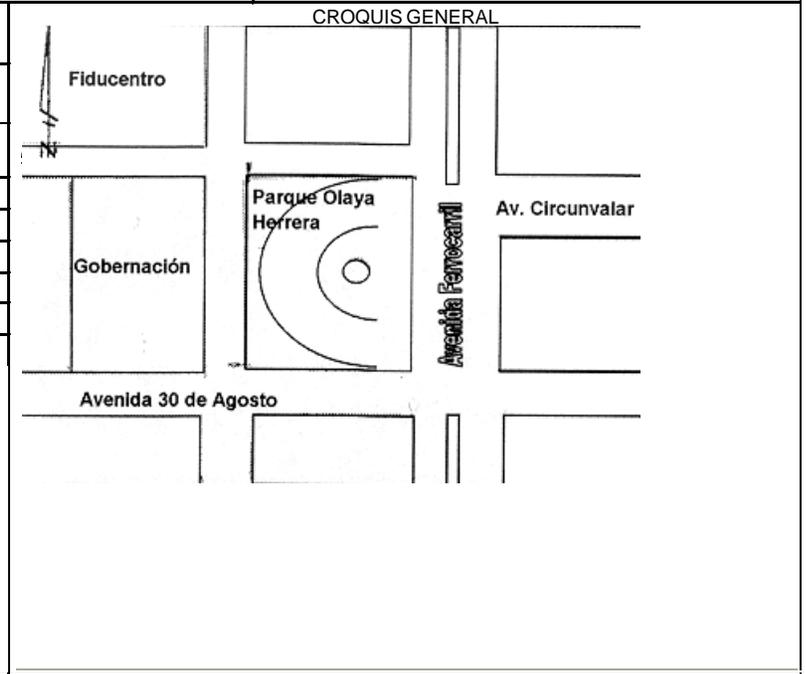
Acceso (Croquis general)
El punto se encuentra en la zona verde del parque Olaya Herrera, muy conocido en la ciudad de Pereira, el cual se halla en la intersección de la Avenida Ferrocarril con la Avenida Circunvalar y con la Avenida 30 de Agosto.

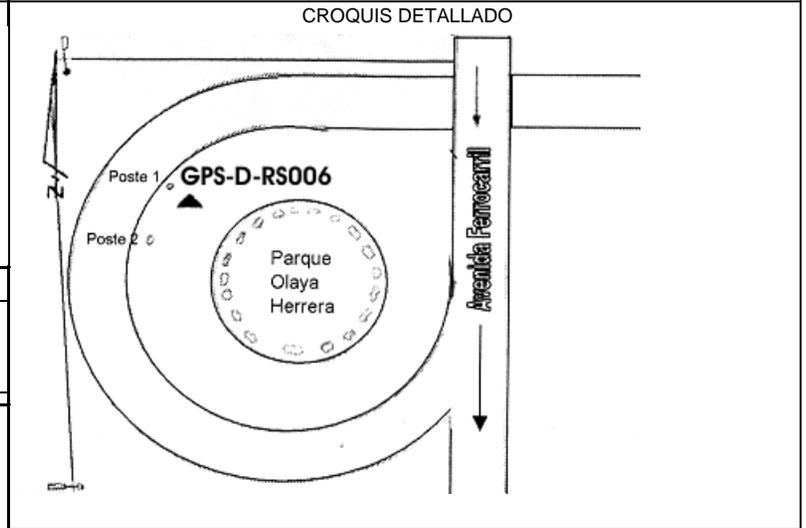
Descripción (Croquis detallado)
El vértice se encuentra al costado NW del parque.

OBJETO	AZIMUT MAGNÉTICO	DISTANCIA EN METROS	DIRECCIONES		
1 POSTE	296	9.45			
2 POSTE	240	12.45			
3					
4					
5

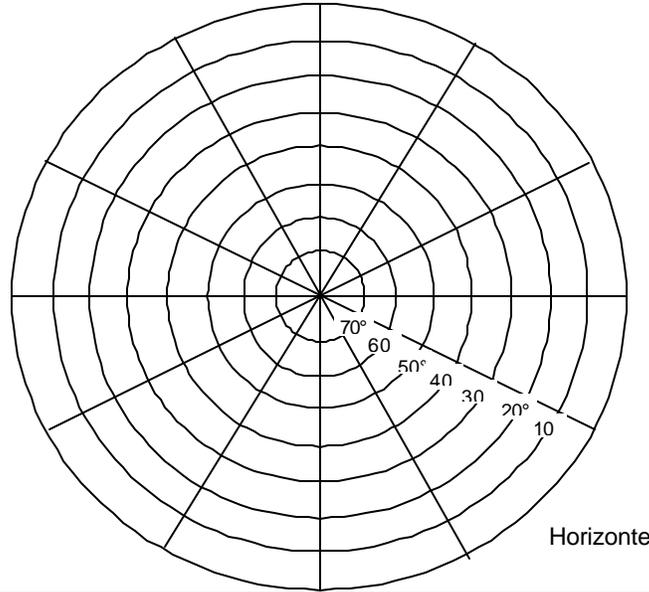
Diagrama de Obstáculos

Obstáculos constituidos por las construcciones aledañas, que alcanzan hasta los 30° de elevación sobre el horizonte.
